外断熱改修

超高層の外壁をカラフルな断熱材で覆う

アルファリゾート20年目の大刷新
凍結融解を断ち環境配慮の仕様に

アルファリゾート・トマム 「ザ・タワー」外壁改修工事

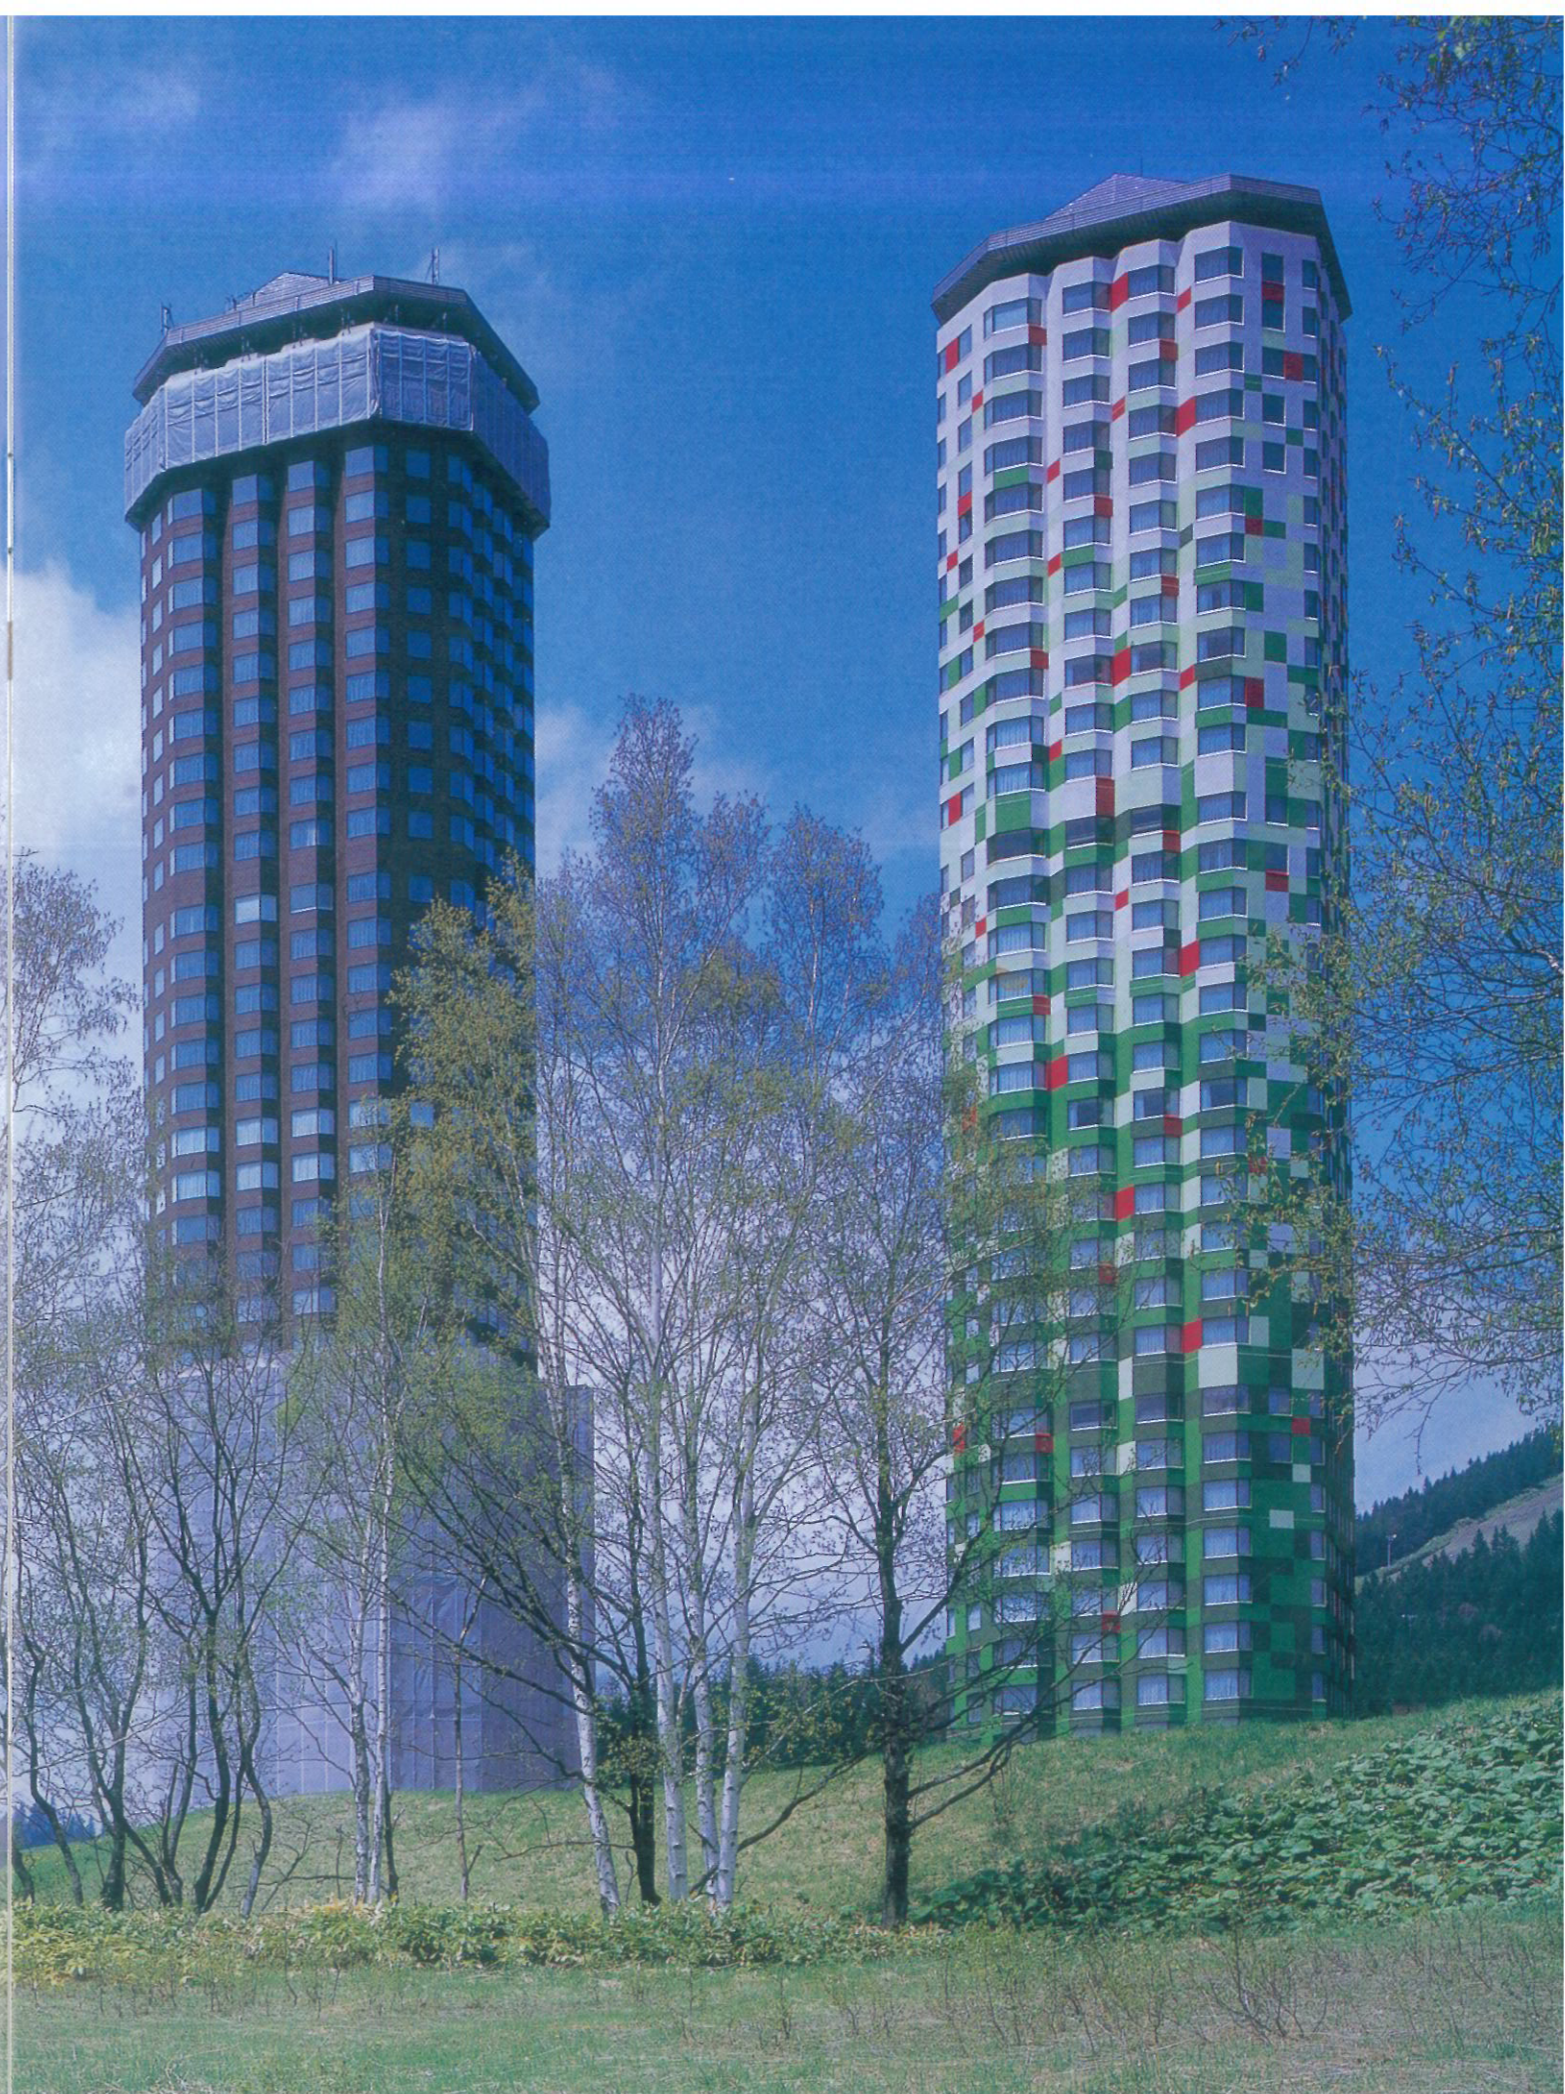
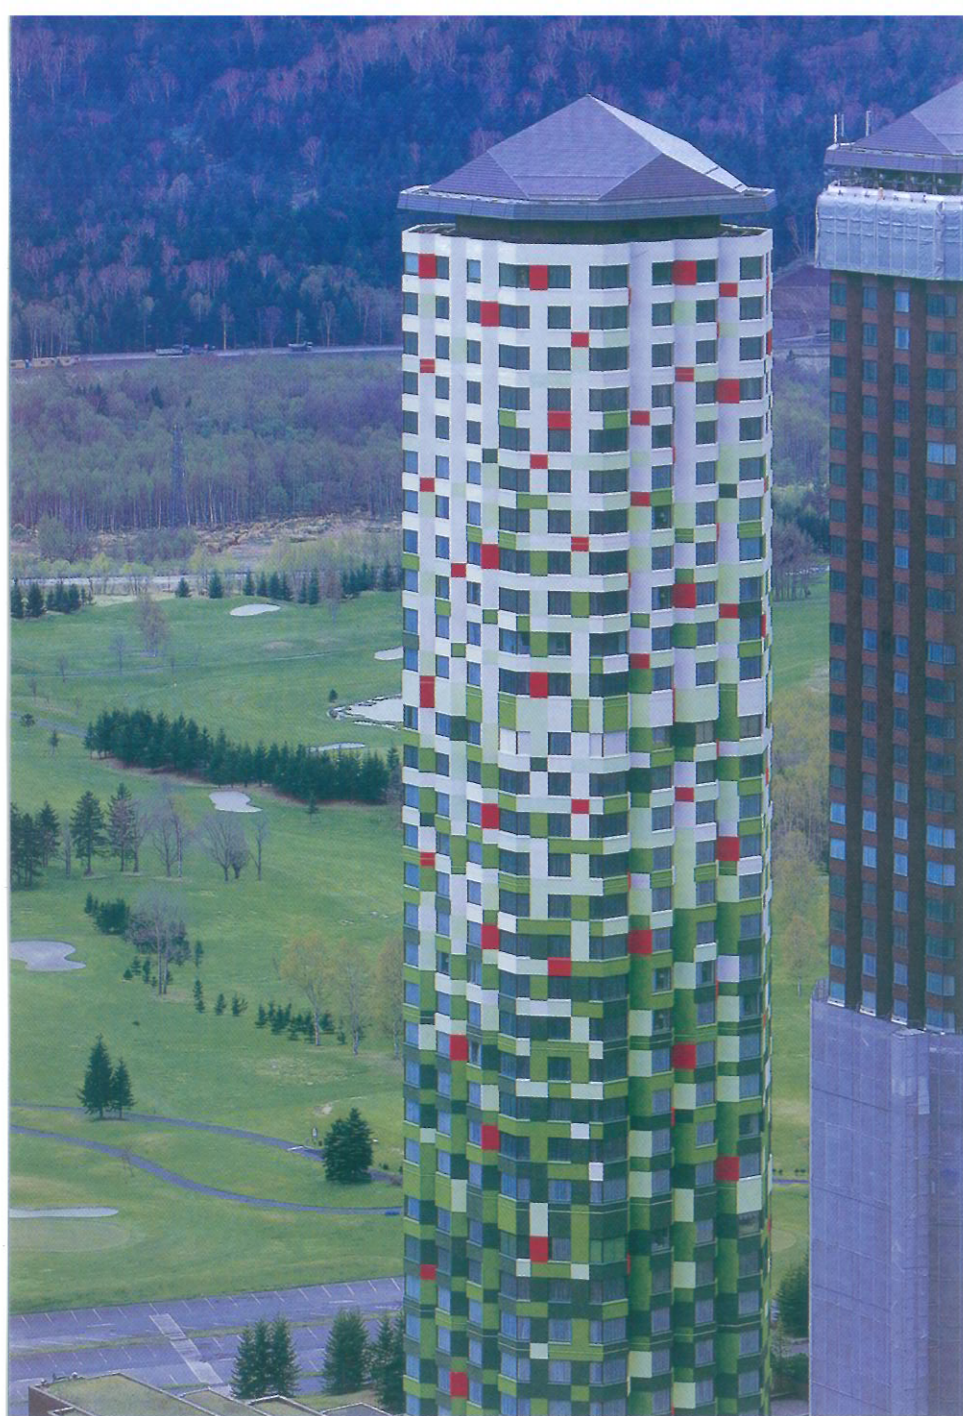
パネル単位で色を変えた外壁。後でパネル1枚を取り替える必要が生じた際、色合わせはむしろ容易だ

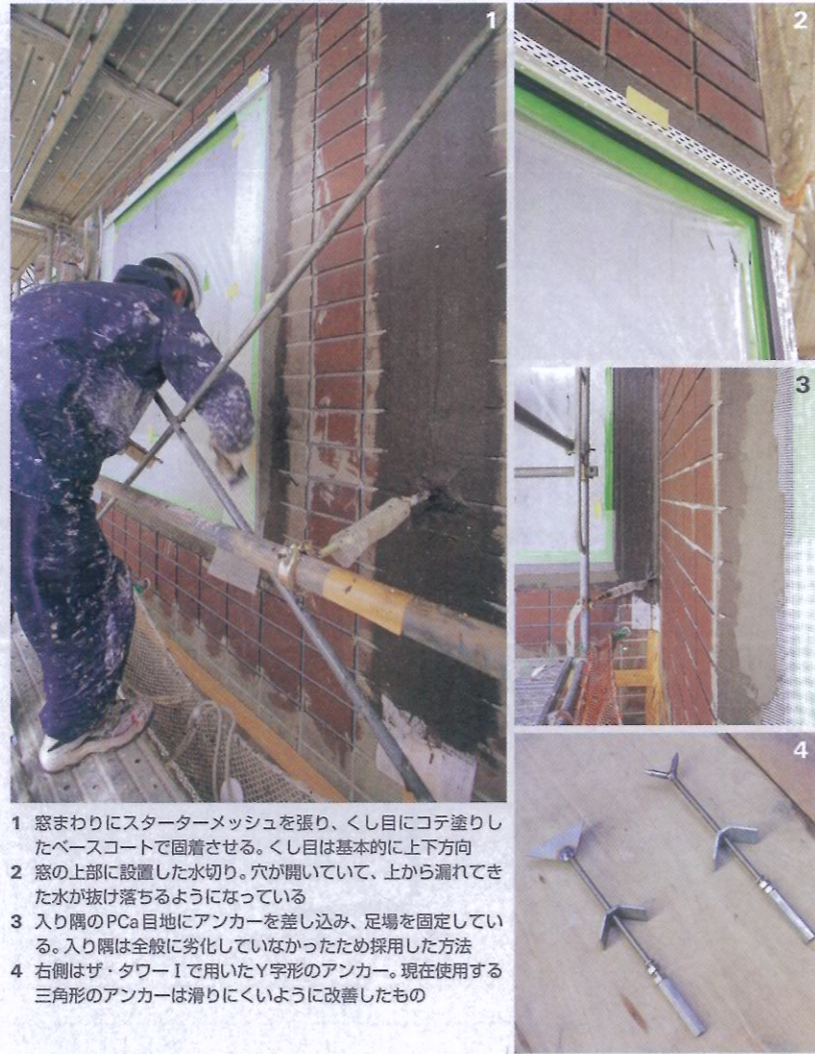
施工プロセス①

- 1 窓まわりにスターメッシュを張り、くし目にコテ塗りしたベースコートで固着させる。くし目は基本的に上下方向
- 2 窓の上部に設置した水切り。穴が開いていて、上から漏れてきた水が抜け落ちるようになっている
- 3 入り隅のPCa目地にアンカーを差し込み、足場を固定している。入り隅は全般に劣化していなかったため採用した方法
- 4 右側はザ・タワーⅠで用いたY字形のアンカー。現在使用する三角形のアンカーは滑りにくいように改善したもの

最初に、EPSの下地となるタイル打ち込みPCaの調整を行う。PCa版の劣化した部分をはつり、露出させた鉄筋のさびを取り除いて防錆処理を施す。鉄筋には、メッシュシートを巻き込んで表面に出しておく。メッシュシートはEPSとの付着強度を高めるなど補強の役割を果たすものだ。はつった部分には樹脂モルタルを充てんし、防水処理をして下地面を仕上げる。

写真は、施工が進むザ・タワーⅡの現場の様子だ。ザ・タワーⅡの外壁は、工事が先行したザ・タワーⅠに比べて全般に劣化の程度が低い。そのため、既存のPCaをはつる補修作業はほとんどせずに、下記に示す下処理へと進んでいた。

窓まわりや4層ごとに設ける伸縮目地まわりに、スターメッシュと呼ぶメッシュシートをベースコートで付着させる。スターメッシュは、EPSの上に張るメッシュシートと接合させることになる。

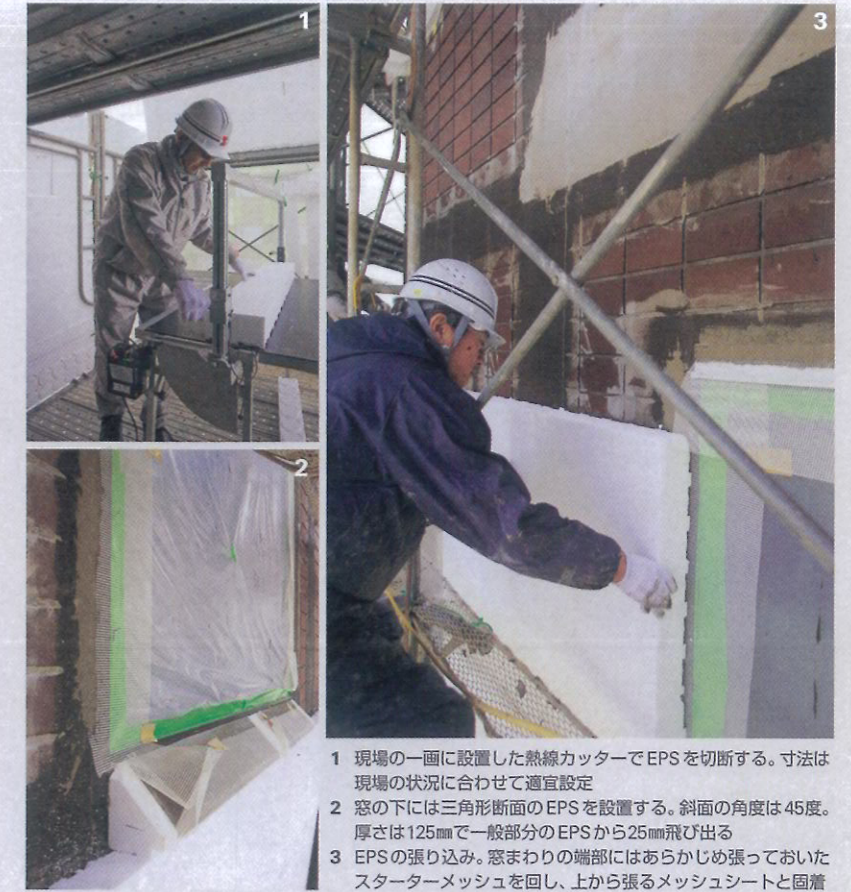
施工プロセス②

- 1 現場の一面に設置した熱線カッターでEPSを切断する。寸法は現場の状況に合わせて適宜設定
- 2 窓の下には三角形断面のEPSを設置する。斜面の角度は45度。厚さは125mmで一般部分のEPSから25mm飛び出る
- 3 EPSの張り込み。窓まわりの端部にはあらかじめ張っておいたスターメッシュを回し、上から張るメッシュシートと固着

下地となるPCaの表面にベースコートをコテ塗りし、EPSを張り付ける。

写真で分かるように、PCaと接着する側のEPSの表面には凹凸がある。円形と小さな四角を組み合わせた出っ張りを設けることで、EPSの内側に入り込んだ水を下に逃がせるようにしているのがデュロック社の製品の特徴だ。

EPSは現場で寸法を測り、その場で部材を切断して張り込んでいく。EPSの縦方向の継ぎ目がそろわないように、上下の板はずらして配置。EPSの仕上がりに不陸が生じた場合は、やすりでこすり落として平滑しておく。

その後、窓まわりなどに配したスターメッシュを外側に巻き込み、上から張ったメッシュシートと重ねてベースコートで固着する。

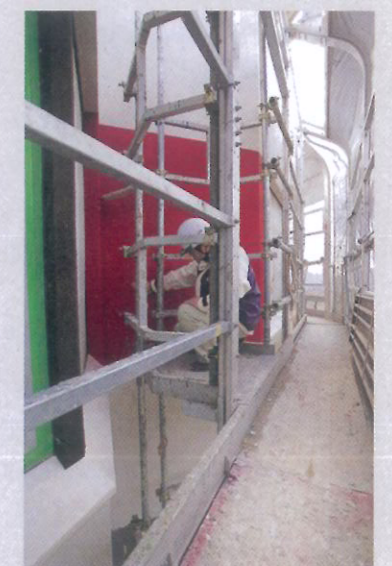
仕上げ材塗布。手前に見えるサッシの縦枠にもEPSを張って断熱性を高めるようにした

最後に仕上げ材を塗布する。コテを用いて3、4mm程度に仕上げていく。

色は5色使用しているため、1色ずつ塗布していくと時間がかかる。そこで色が変化する部分にマスキングテープを張り、一度に両側を塗っていくという方法を採用した。マスキングテープを張った部分は翌日に、上あるいは下の色に合わせて塗っていく。

写真は2層連結形のゴンドラ内での作業風景。

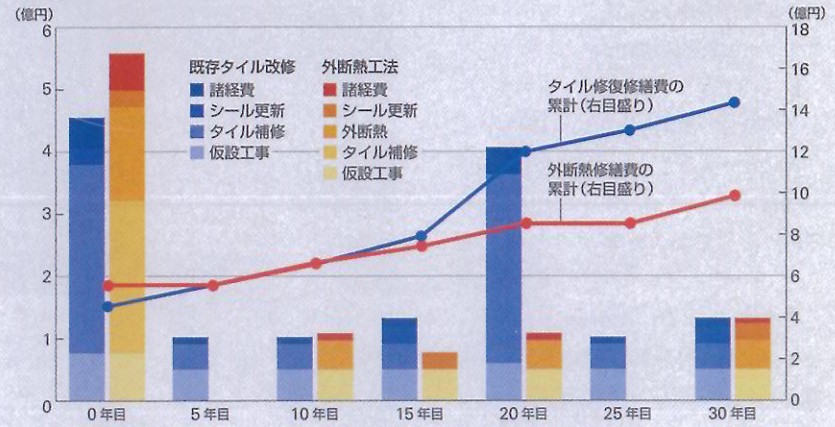
また修繕コストも少なくなる。外断熱工事を行う初年度こそ工費は高くなるが、5年ごとのタイル補修が不要になる。30年間の修繕コストは10億円弱で、修繕を繰り返す従来の方法よりも4億5000万円ほど低減できると試算している。

修繕コストは30年で4億5000万円削減
